Onderwerp:	Brzo jaarrapportage 2019	Opgesteld door:	VRHM Risicoadviesing Eric Meijer
Voorstel t.b.v. vergadering:	Algemeen Bestuur	Datum:	19 november 2020
Agendapunt:	18.	Bijlage(n):	1
Portefeuille:	R.S. Cazemier (DB) L. Weber (VD)	Status:	Informierend
Vervolgtraject besluitvorming:	N.v.t.	Datum:	N.v.t.

Resultaten Brzo-inspecties Hollands Midden 2019

BRZO-INSPECTIES HOLLANDS-MIDDEN 2019

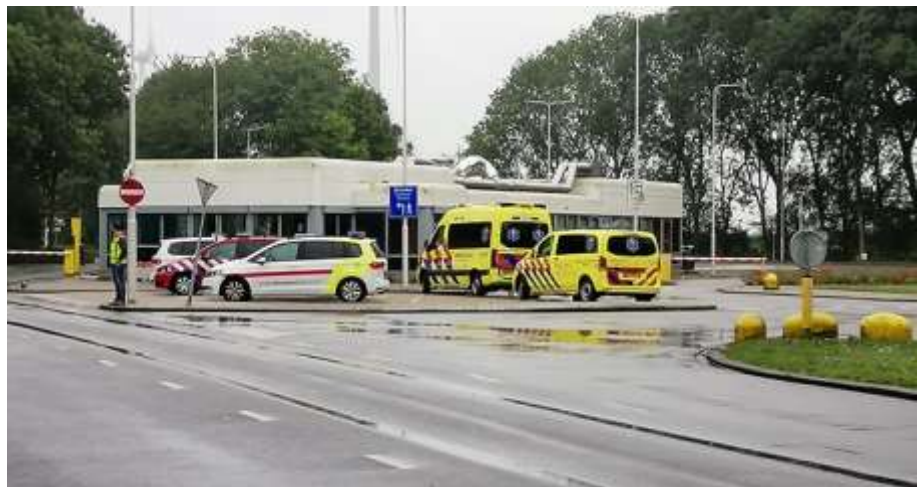
Heineken Zoeterwoude ongeval met gevaarlijke stoffen 11 september 2019
